SINDICATO DOS TRABALHADORES DOS CORREIOS - SINTECTPE
VISTORIA CDD JARDIM SÃO PAULO

UNIDADE:	CDD JARDIM SÃO PAULO
DR:	PERNAMBUCO
ENDEREÇO:	Avenida Dr. Jose Rufino, 757 - CEP 50780-000
CIDADE:	RECIFE
BAIRRO:	ESTÂNCIA
DATA:	16/08/2022
HORA:	10h00min
LOCAL:	CDD JARDIM SÃO PAULO

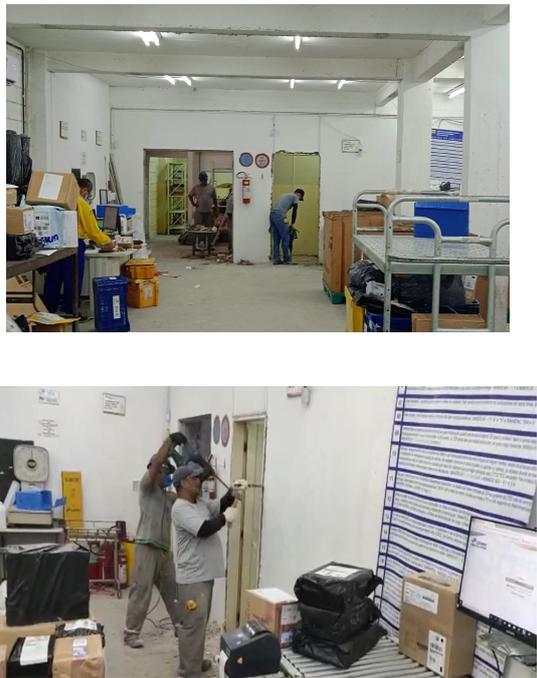
<p align="center">FOTO 01 E 02</p>	<p>Escada de Acesso ao 1º Pavimento. Próximo ao setor de registrado</p>	<p>Reforma em andamento, durante o expediente de trabalho, com exposição dos funcionários a ruídos elevados de forma intermitente, devido ao uso de martelo, marreta e até martelete manual, impossibilitando a plena concentração e atenção dos mesmos. Foi verificada também a alta concentração de poeira, gerada pela demolição dos trechos em questão. No momento da vistoria, não foi visto a distribuição ou uso de EPI (Máscaras e protetores auriculares) por parte dos Carteiros (colaboradores dos Correios).</p>

Há a necessidade de fiscalização da engenharia da ECT, dos processos de reforma e readequação da unidade, para junção do CDD IBURA com o CDD JARDIM SÃO PAULO, inclusive com a cobrança de cronograma físico da obra, com os devidos prazos e roteiro da operação, de acordo com as normas técnicas vigentes, evitando situações insalubres, respeitando-se os horários de trabalho dos funcionários.

Fazem-se necessários também os fornecimentos de EPI e EPCs para todos os funcionários expostos a obra de reforma, quaisquer que sejam necessários, de acordo com as normas técnicas vigentes de saúde e segurança do trabalho, enquanto durarem as reformas, para que não haja paralisação da operação, devido a situações insalubres e inseguras para todos os colaboradores.

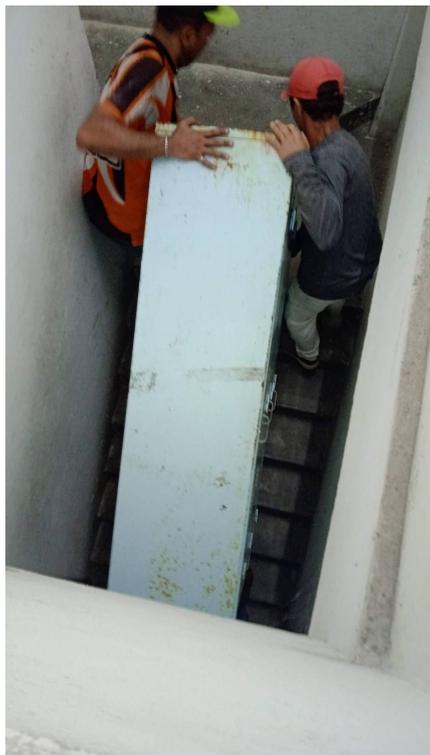
FOTO 03

Escada de Acesso ao 1º Pavimento.

Escada sem corrimão com acesso estreito, sem sinalização. No momento da vistoria não foi visto elevador de carga. Os funcionários precisam levar a carga ao 1º pavimento, manualmente, diariamente, sem auxílio de equipamento mecânico de elevação.

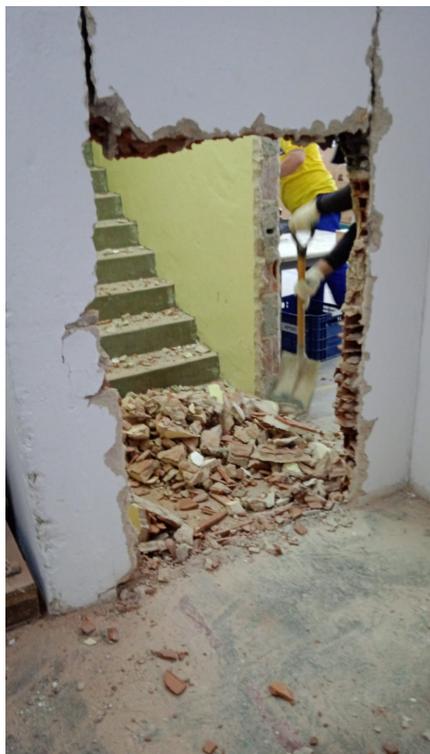
FOTO 04

Escada de Acesso ao 1º Pavimento. Próximo ao setor de registrado

Além do citado na "FOTO 01 e FOTO 02". Foi verificado, no momento da vistoria, que o material do entulho da construção ficou obstruindo a passagem dos colaboradores e área não foi isolada para tal procedimento.

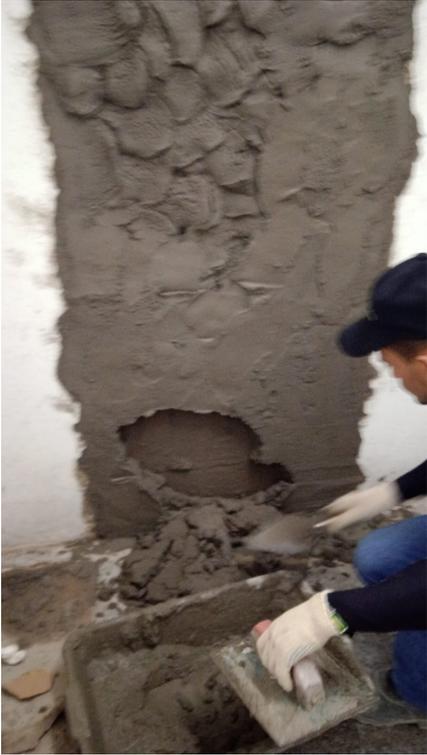
<p>FOTO</p> <p>05</p>	<p>TÉRREO</p>	<p>Reforma em andamento com o setor em plena atividade, sem isolamento de área e próximo ao ambiente de trabalho dos registrados, com exposição dos trabalhadores a poeira e ruídos intermitentes elevados. Não foi visto a distribuição ou uso de EPI (Máscaras e protetores auriculares) por todos os Carteiros (colaboradores dos Correios), fornecidos pela ECT.</p>

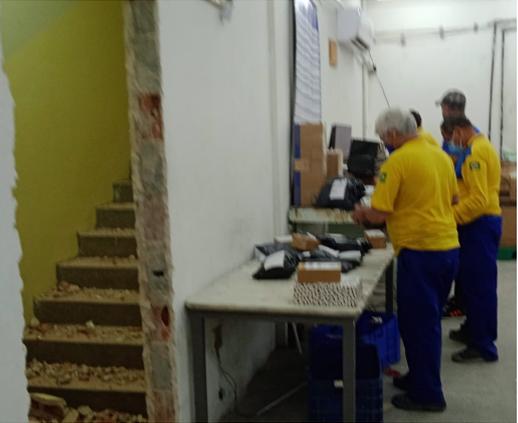
<p>FOTO 06</p>	<p>TÉRREO</p>	<p>Reforma em andamento com o setor em plena atividade, sem isolamento de área e próximo ao ambiente de trabalho dos registrados, com exposição dos trabalhadores a poeira e ruídos intermitentes elevados. Não foi visto a distribuição ou uso de EPI (Máscaras e protetores auriculares) por todos os Carteiros (colaboradores dos Correios), fornecidos pela ECT.</p>

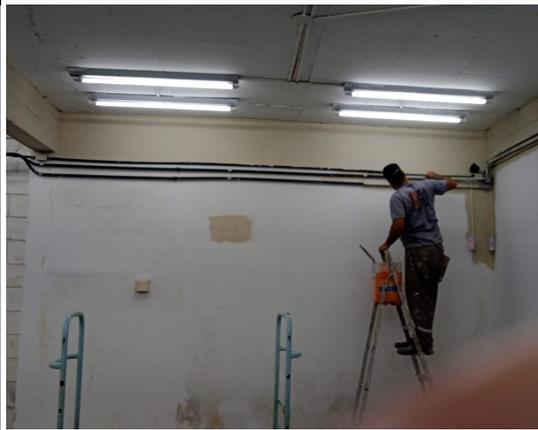
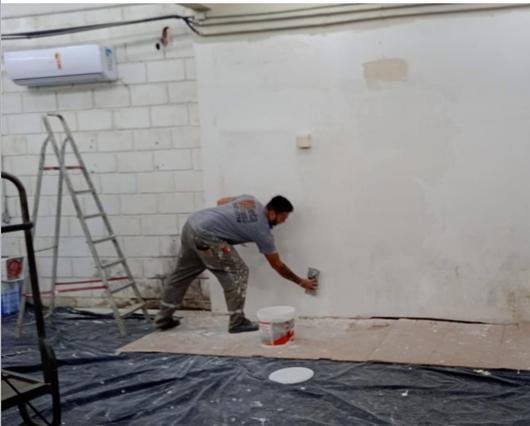
FOTO 07 e 08

TÉRREO

Pintura acrílica sendo feita no horário do expediente de trabalho, com forte odor, trazendo alergia, náuseas, dores de cabeça e transtorno para os funcionários do setor, incomodando inclusive, funcionários no 1º pavimento.

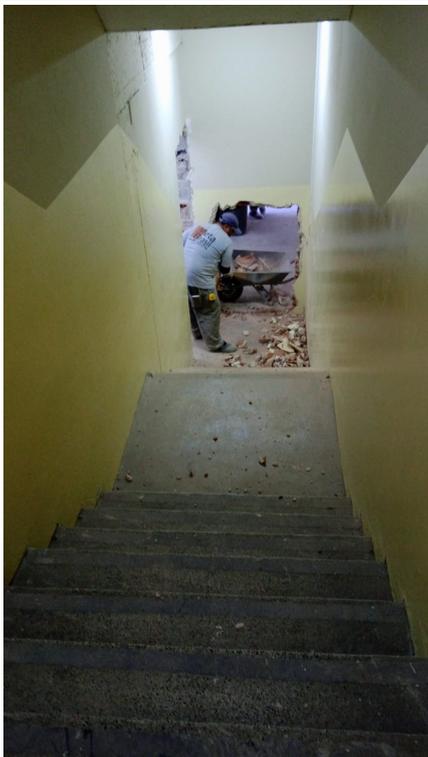
FOTO 09

TÉRREO - 1º PAVIMENTO

Escada de acesso sem corrimão descumprindo a norma NBR 9050 de acessibilidade

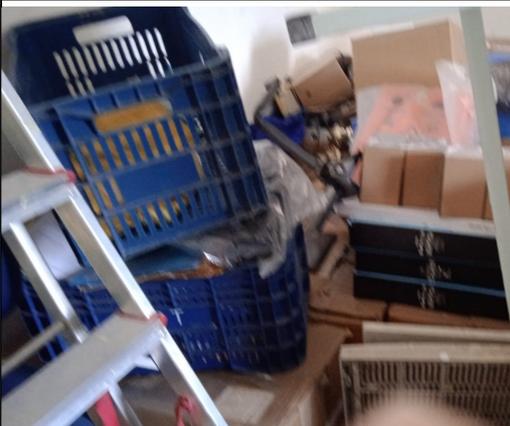
<p>FOTO 10</p>	<p>1º Andar</p>	<p>Entulho de materiais de escritório e dos correios alocados em locais inadequados. No momento da vistoria, não foi informada o prazo para retirada do material ou reorganização do mesmo.</p>

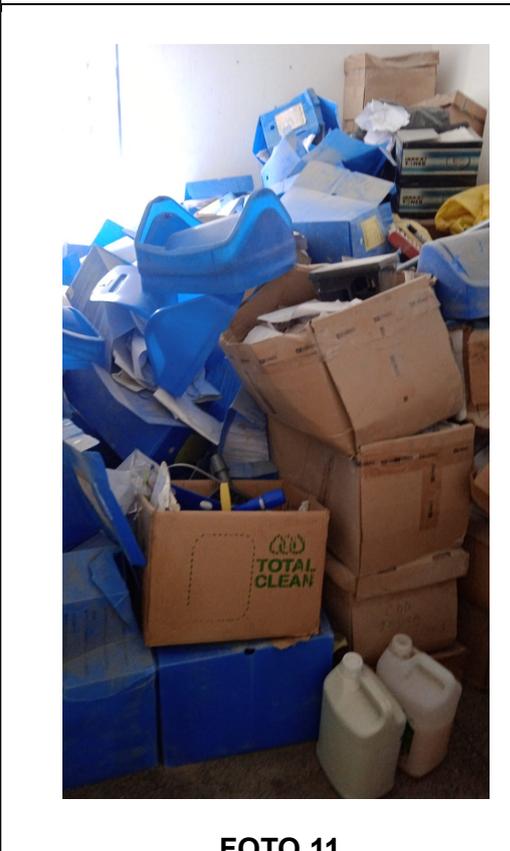
<p>FOTO 11</p>	<p>1º Andar</p>	<p>Entulho de materiais de escritório e dos correios alocados em locais inadequados. No momento da vistoria, não foi informada o prazo para retirada do material ou reorganização do mesmo.</p>

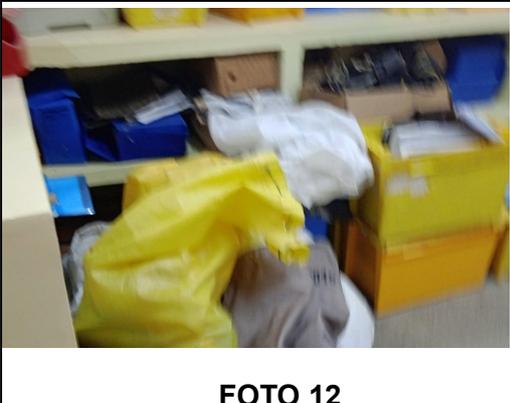
<p>FOTO 12</p>	<p>1º Andar</p>	<p>Layout desorganizado, alocação de material da empresa em locais indevidos.</p>

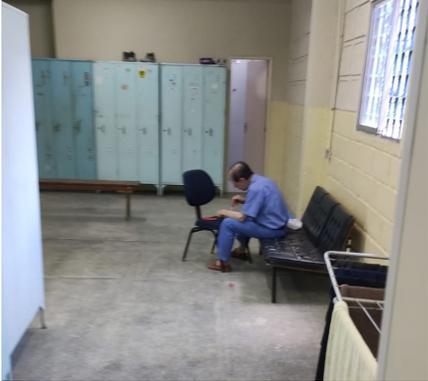
<p>FOTO 13</p>	1º ANDAR	Devido aos fortes odores de tinta, poeira e o transtorno do barulho, no momento da vistoria, foi verificado que funcionários se alimentam em locais diferentes do refeitório para tentar se distanciar um pouco da situação insalubre do local.
---	-----------------	---
